LEVANTAMENTO DE OBRAS DE ARTE ESPECIAIS (OAE) NO MUNICÍPIO DE OURO

OBJETIVO

Tem-se como objetivo do presente documento o levantamento das obras de artes especiais no município de Ouro, elucidando suas características, localização, e demais informações pertinentes.

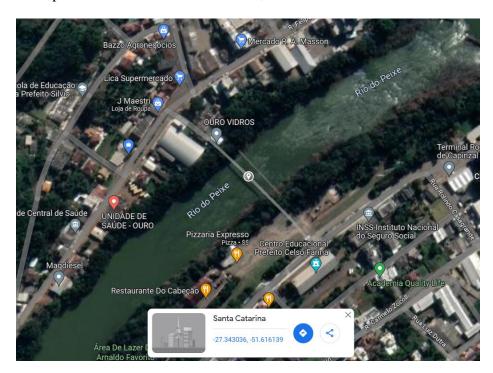
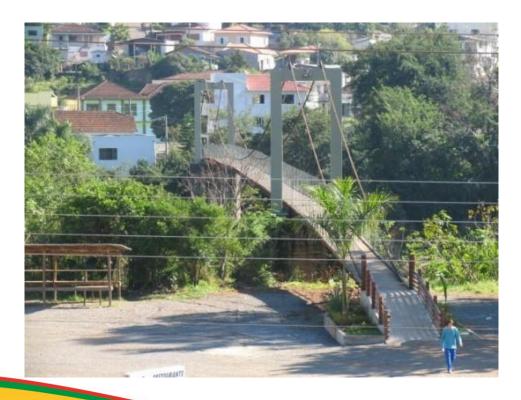
Ponte Pênsil Padre Mathias Michelizza

Localização: A ponte pênsil Padre Mathias Michelizza está localizada no perímetro urbano do município, sobre o Rio do Peixe e também faz ligação com a cidade vizinha de Capinzal. Coordenadas -27.343036, -51.616132.

Construção: A construção da ponte data da década de 30, entre os anos de 1933 a 1934, sendo que sua estrutura é feita em estrutura de concreto armado e cabos de aço, onde os cabos são conectados ao maciço rochoso em cada uma das extremidades da ponte e então encordoados sobre os pilares e a plataforma da ponte é conectada aos cabos principais suspensos por cordas ou varas verticais.

Manutenções: A ponte recebe manutenções periódicas e atenções em relação a integridade de componentes como cabos de aço e madeiras da plataforma, sendo que de tempo em tempo esses componentes são substituídos.

A ponte já sofreu com algumas enchentes históricas, sendo que nos anos de 1939 e 1983 a mesma foi destruída em decorrência desses fenômenos, sendo posteriormente reconstruída e ativa até os dias de hoje para tráfego somente de pedestres.

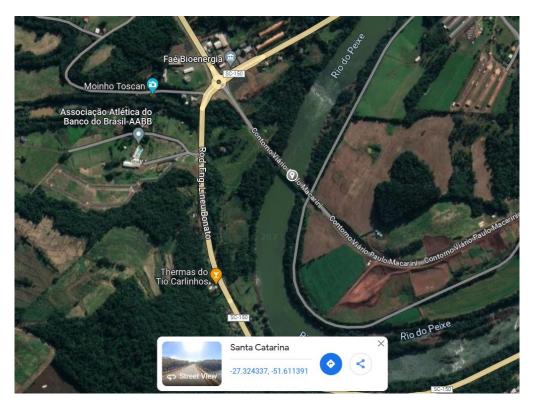
Ponte Contorno Viário Paulo Macarini entre Ouro e Capinzal

Localização: A ponte do contorno viário está localizada no perímetro urbano do município, sobre o Rio do Peixe e também faz ligação com a cidade vizinha de Capinzal. Coordenadas -27.324337, -51.611391.

Construção: A construção da ponte se deu em conjunto com as obras do contorno viário, entre os municípios de Ouro e Capinzal no ano de 2016, sendo inaugurada a obra em 2018. A ponte é toda concebida em estrutura de concreto armado sobre o Rio do Peixe.

Manutenções: A ponte ainda não necessitou de grandes manutenções além das pertinentes à limpeza e afins. O trecho está sob jurisdição do DEINFRA, por estar localizado na SC-467.

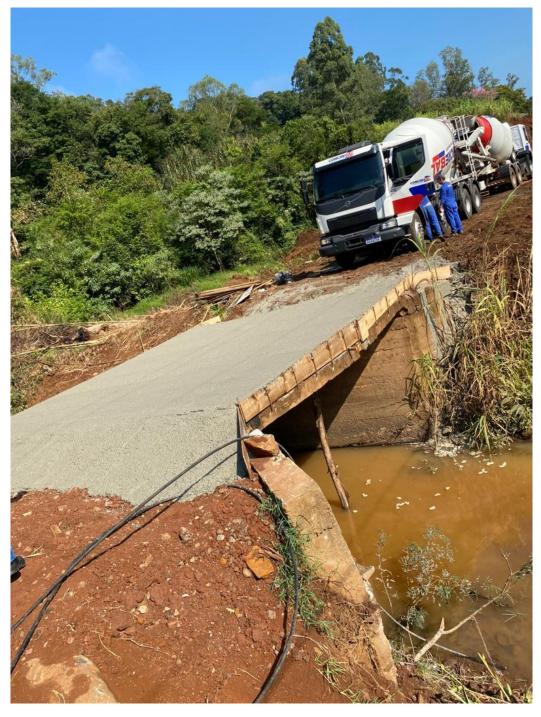
Ponte na comunidade de Linha São Paulo

Localização: A ponte está localizada na comunidade de Linha São Paulo, perímetro rural, em trecho que está recebendo pavimentação asfáltica. Coordenadas - 27.311191, -51.654553.

A ponte recebeu um reforço em sua Plataforma de rolamento no Mês de Março de 2023, aonde no dia 24 foi concretada. Tal manutenção e reparo se deu pelo fato da atua plataforma estar "abaulada" e com fissuras na parte do meio, apresentando riscos para o tráfego que irá se intensificar no local devido o asfaltamento que está sendo executado no trecho.

A pista de rolamento comportará a passagem de apenas um veículo por vez, sendo que possuirá também defensas dos dois lados da faixa, proporcionando assim maior segurança a quem passa pelo local.

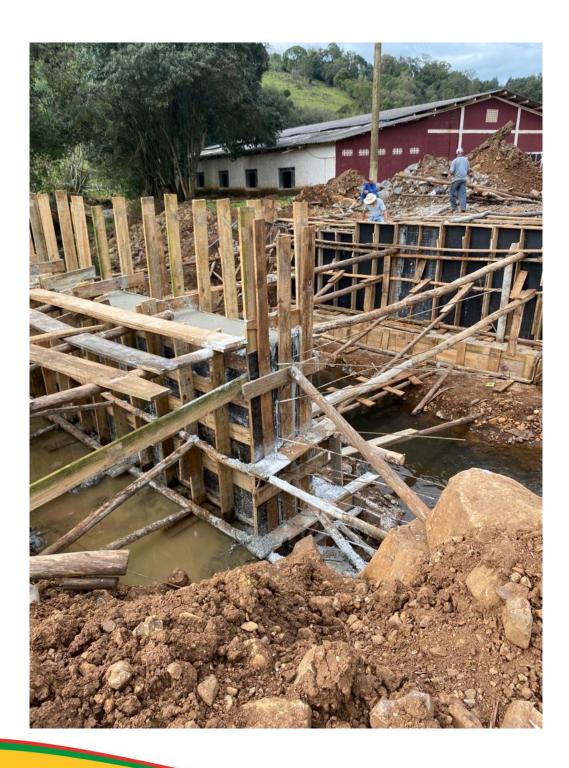
Ponte na comunidade de Linha São Paulo

Localização: A ponte está localizada também na comunidade de Linha São Paulo, perímetro rural, próximo ao centro comunitário, em trecho que está recebendo pavimentação asfáltica. Coordenadas -27.309052, -51.657384.

A ponte em questão está sendo refeita, pelo fato de que as cabeceiras se encontravam em mal estado, apresentando risco estrutural, bem como a sua plataforma, por terem sido levadas por enxurradas em outros anos. Optou-se então por fazer novamente a ponte do zero, desde a fundação, a qual se encontra atualmente na etapa de concretagem da estrutura, a qual foi realizada ultima etapa no dia 08/08/2023.

Ainda serão feitas concretagens de outras etapas da ponte, como os braços da cabeceira, bem como colocação da plataforma que será feita com o kit da Defesa Civil.

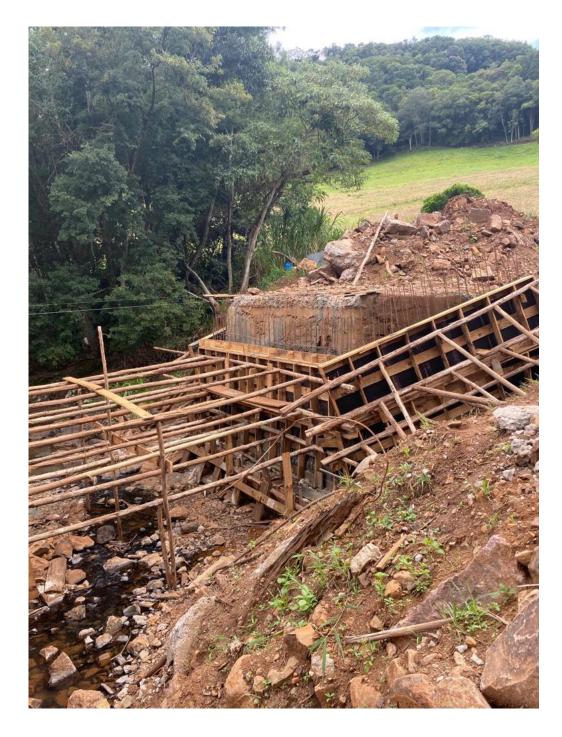
Ponte na comunidade de Linha Leãozinho

Localização: A ponte está localizada na comunidade de Linha Leãozinho, perímetro rural. Coordenadas -27.309052, -51.657384.

A ponte sobre o rio leãozinho, na comunidade de linha leãozinho também foi uma ponte que o município precisou realizar reparos devido a sua integridade estrutural, sendo refeitas as cabeceiras e retirada a sua plataforma de rolamento.

A plataforma da ponte foi realizada utilizando o kit também da Defesa Civil, aonde teve a ultima fase de instalação no mês de Junho de 2023. Vale salientar que a ponte também é feita toda em concreto armado.

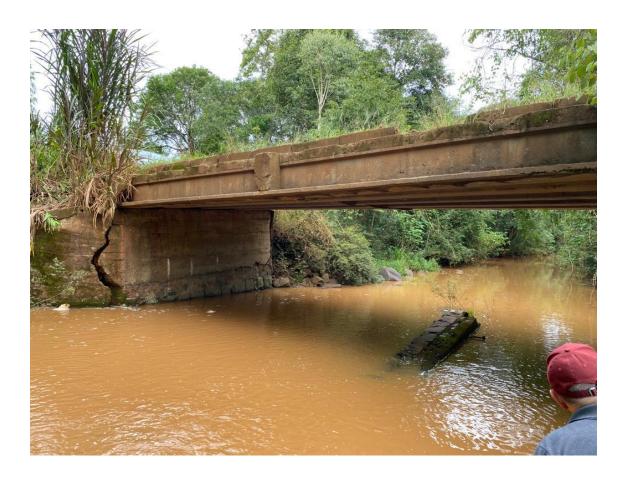
Ponte Entre os municípios de Ouro e Ipira (Comunidade de Pinheiro Baixo)

Localização: A ponte está localizada na comunidade de Linha Pinheiro Baixo, perímetro rural, na divisa com o município de Ipira. Coordenadas -27.332837, -51.732832.

A ponte em questão é uma obra de arte que pertence aos dois municípios, Ouro e Ipira, e é a que mais demanda de reparos atualmente, principalmente em suas cabeceiras. Já estão sendo adotadas medidas para que se preze pela segurança de quem a utiliza, bem como para sua manutenção nas próximas ações do município. Toda a estrutura da ponte também é em concreto armado

Vale salientar que a manutenção deve ser conjunta com o município vizinho, por isso demanda de mais estudo e análise pelas duas administrações. Também não possuímos informações de manutenções ou ano de sua construção.

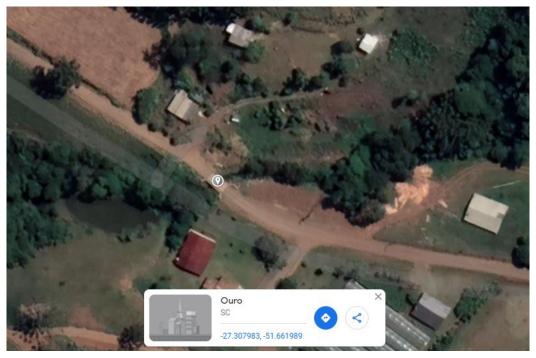
Ponte na comunidade de Linha São Paulo

Localização: A ponte está localizada na comunidade de Linha São Paulo, perímetro rural, em trecho que está recebendo pavimentação asfáltica. Coordenadas - 27.307983, -51.661989.

A ponte em questão foi substituída no ano de 2018 por um kit de transposição da defesa civil, com estrutura pré-moldada e em concreto armado. Antes a estrutura da ponte era totalmente em madeira.

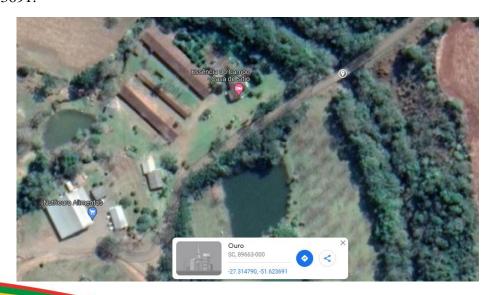
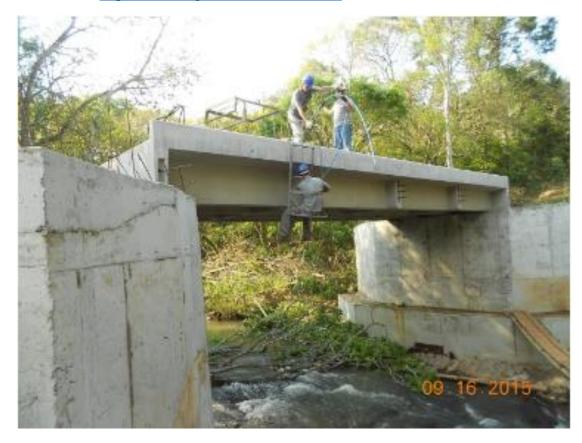
Ponte na comunidade de Nossa Senhora da Saúde

Localização: A ponte está localizada na comunidade de Nossa Senhora da Saúde, sobre o rio Leãozinho, próxima a empresa NutriOuro. Coordenadas -27.314790, -51.623691.

A ponte em questão foi concluída na data de 16 de Setembro de 2015, através de parceria também com a Defesa Civil, que forneceu o Kit de transposição.
