SISTEMA DE TRATAMENTO BIOLÓGICO DE ESGOTO POR ZONA DE RAÍZES

**PREFEITURA MUNICIPAL
OURO - SC**

4.2

**TRATAMENTO BIOLÓGICO
POR RAÍZES**

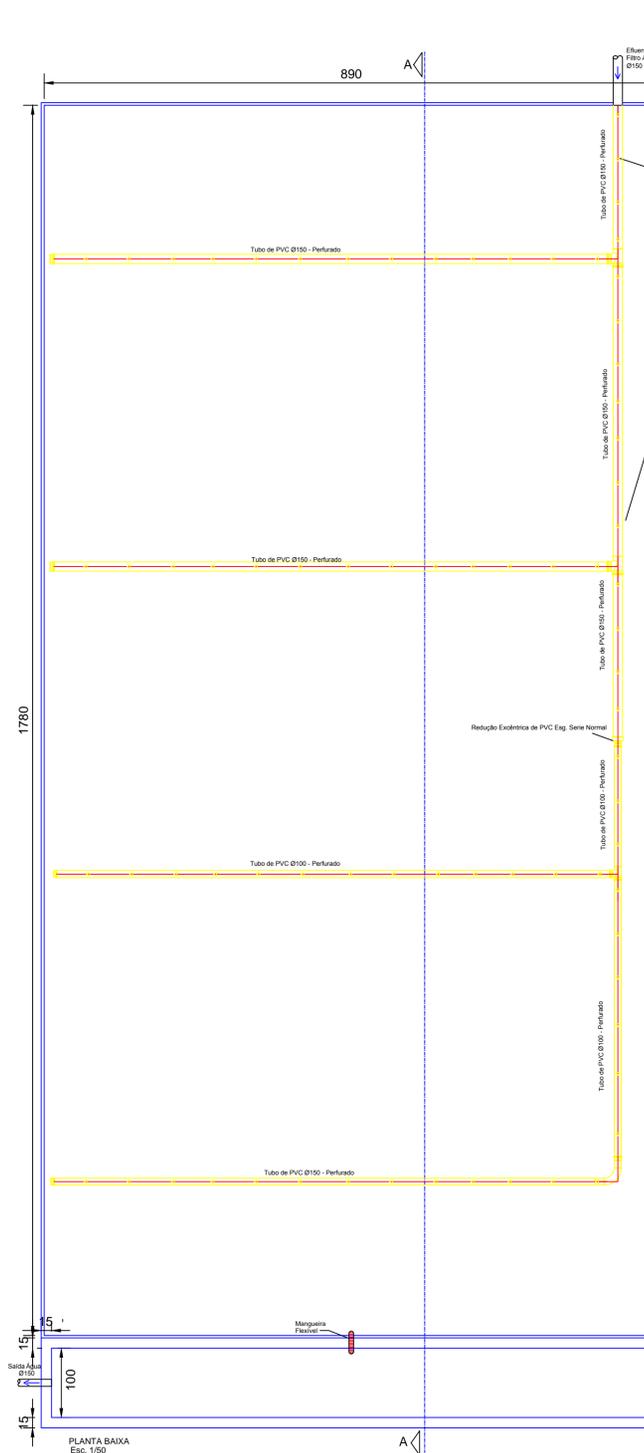
SISTEMA DE DISTRIBUIÇÃO DE EFLUENTE NA ZONA DE RAIZ
Tubos de PVC perfurados,
Furos com $\phi = 1$ cm, alinhados e espaçados 5 cm entre si com furos voltados para baixo

O SISTEMA DE COLETA DE EFLUENTE NA ZONA DE RAIZ, IRÁ OCORRER NO FUNDO DO TANQUE através da distribuição de Tubos de PVC perfurados, da mesma maneira que o superior porém com furos voltados para cima e com tubos de mesmo diâmetro 150mm, ao longo da coleta, o efluente será coletado e encaminhado para câmara reguladora de nível
Furos com $\phi = 1$ cm, alinhados e espaçados 5 cm entre si
